தணிப்பு நடவடிக்கைகளினால் மண்சரிவு பாதிப்பு ஏதுநிலை குறைப்பு
கருத்திட்டம்
தள பிரத்தியேகமான சுற்றுச்சூழல் மற்றும் சமூக முகாமைத்துவ திட்டம்

தள எண்.125
வெலிமடை (பேராதெனிய-பதுளை-செங்கலடி வீதியின் 99/7-99/8 கிமீ
இடுகை)
பதுளை மாவட்டம்

மார்ச் 2022

தயாரிப்பு:
தேசிய கட்டிட ஆராய்ச்சி நிறுவனம்,
99/1, ஜாவத்தை வீதி, கொழும்பு 05
தொ.பே: 011-2588946, 011-2503431, 0112-2500354

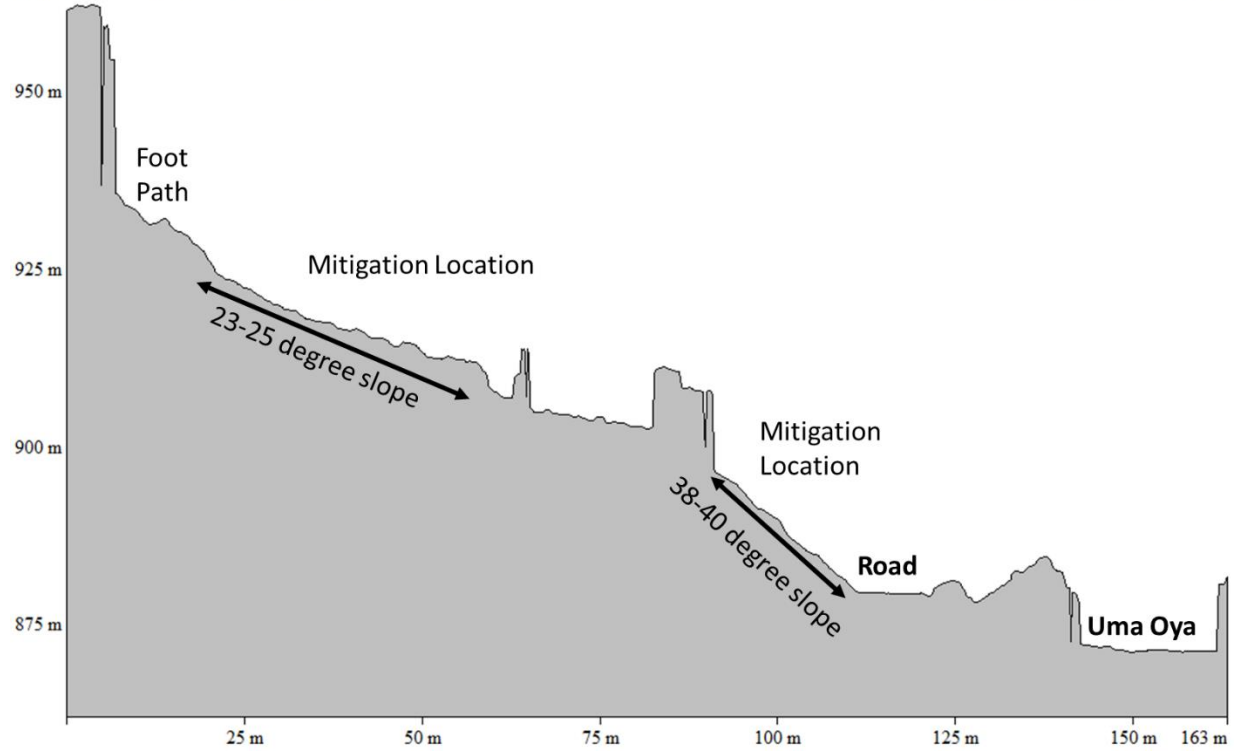
படம் 2: தணிப்பு இடத்தின் குறுக்குவெட்டு

இடத்தின் மேல் பகுதியில் நடைபாதை உள்ளது. நடைபாதைக்கு கீழே சாய்வு தோல்வி ஏற்படுகிறது மற்றும் நடைபாதையில் இருந்து 60 மீ வரை சாய்வு சுமார் 23-25 டிகிரி உள்ளது. அதன் பிறகு, சாலையை நோக்கி 35 - 40 டிகிரி செங்குத்தான சாய்வு காணப்பட்டது. தணிப்புப் பகுதியின் சாய்வு மற்றும் நிலப்பரப்பை நன்கு புரிந்துகொள்ள, படம் 02 ஐப் பார்க்கவும்.

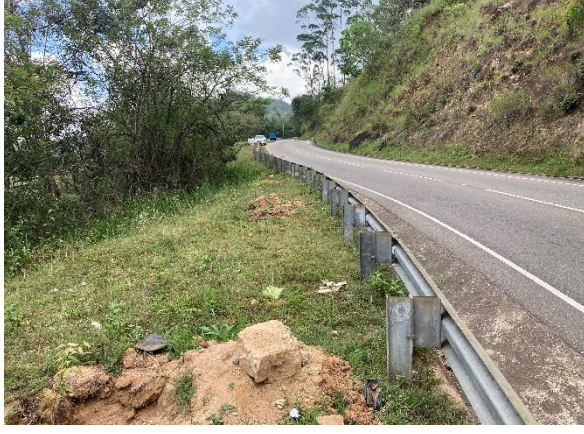
படம் 6a: பேராதனை-பதுளை-செங்கலடி வீதி

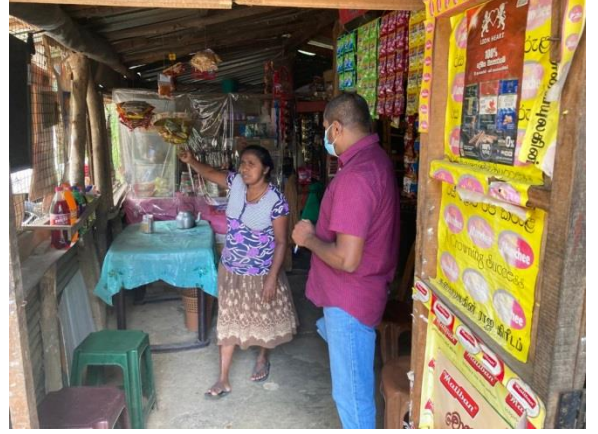
படம் 6b: தணிப்பு தளத்திற்கு அருகில் உள்ள சில்லறை கடை

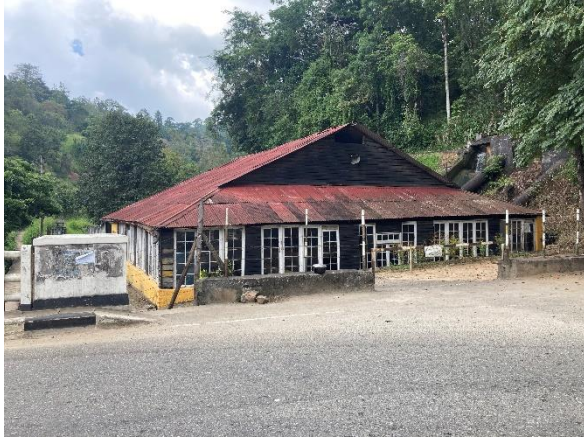
படம் 6c: மினி ஹைட்ரோ பவர் பிளான்ட் தணிப்பு தளத்திற்கு அருகில் நிறுவப்பட்டது

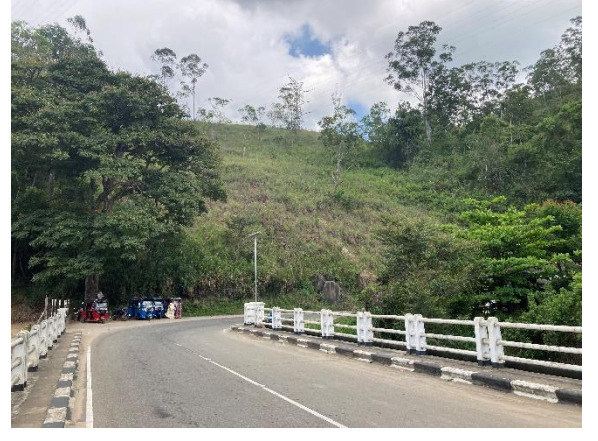
படம் 6d: தணிப்பு தளத்திற்கு அருகில் அமைந்துள்ள பாலம்

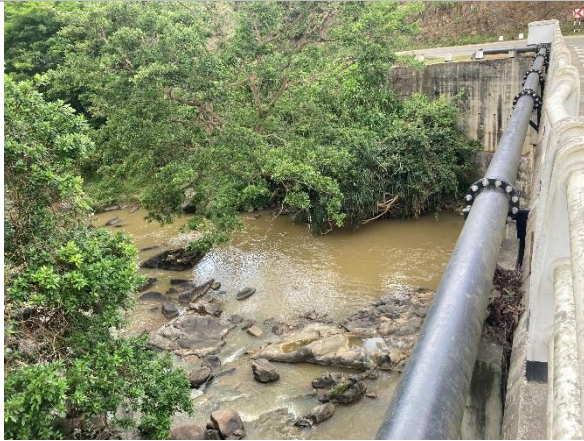
படம் 6e: நீர் வழங்கல் பாதைகள் மற்றும், NWSDBயின் வடிகால் பாதை

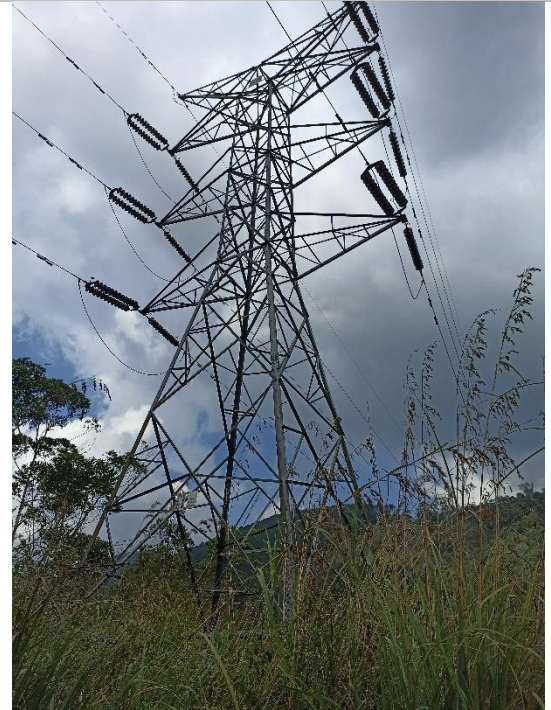
படம் 6f: CEB இன் உயர் அழுத்தக் கோபுரம்

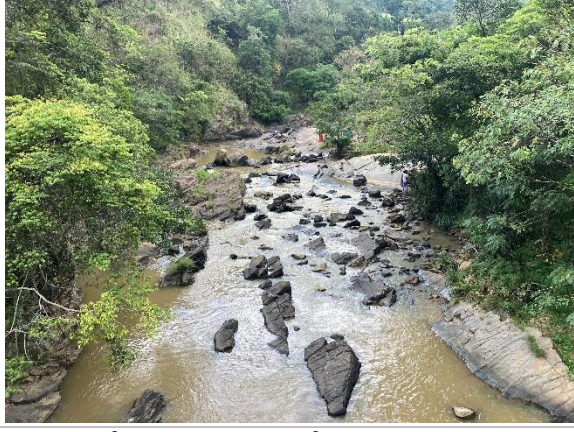
படம் 6 கிராம்: உமா ஓயாவிற்று ஒரு ஊட்ட ஓடை கீழ் சரிவில் பாய்கிறது

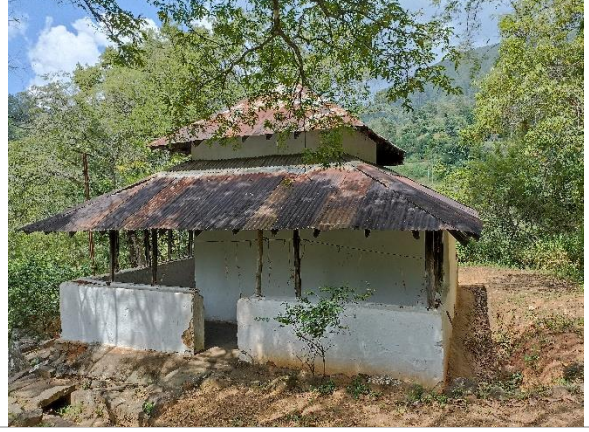
படம் 6h: மேல் சரிவில் அமைந்துள்ள கோவில்

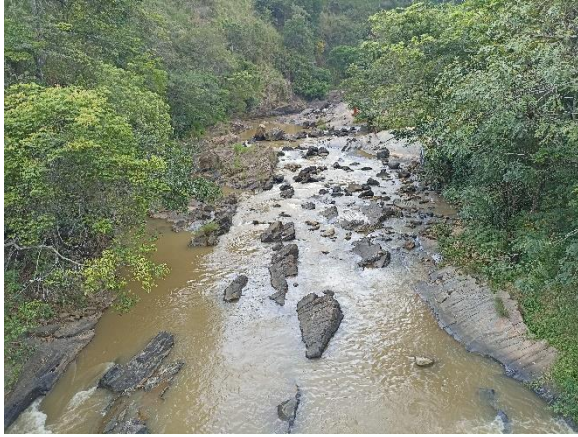
உமா ஓயா தளத்தின் கீழ் சரிவில் ஓடுகிறது

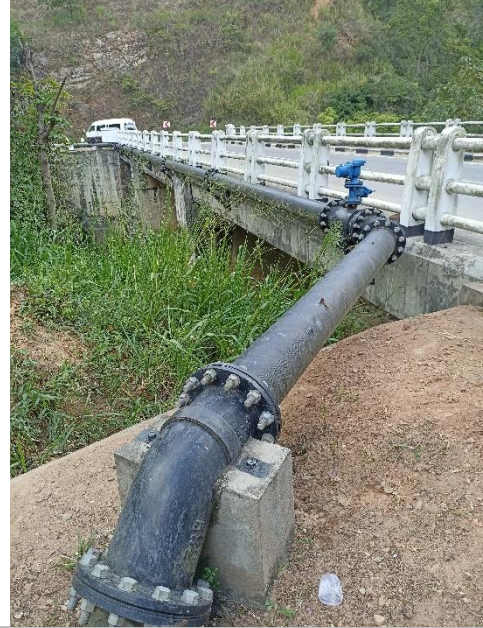
பாலம் மற்றும் நீர் விநியோக பாதை
