தணிப்பு நடவடிக்கைகளினால் மண்சரிவு பாதிப்பு ஏதுநிலை குறைப்பு செயற்த்திட்டம்
தள பிரத்தியேகமான சுற்றாடல் மற்றும் சமூக முகாமைத்துவ திட்டம்

தள எண். 231, 232, 233, 234 மற்றும் 235

றம்புக்கணவிலிருந்து கடுகன்னாவ வரையிலான புகையிரத
பாதையில் உள்ள தோல்வியடைந்த சரிவுகள்

மார்ச் 2026

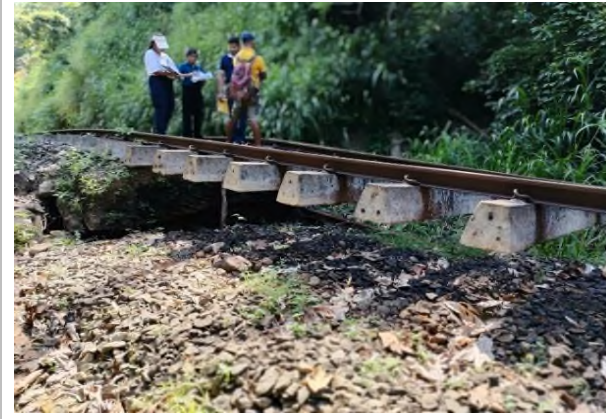
படம் 5a: தளம் எண் 231 (CH 60/72) இல் உள்ள புகையிரத பாதை வெள்ளத்தால் அரிக்கப்பட்ட பகுதிக்கு அருகிலுள்ள தாவரங்கள்.

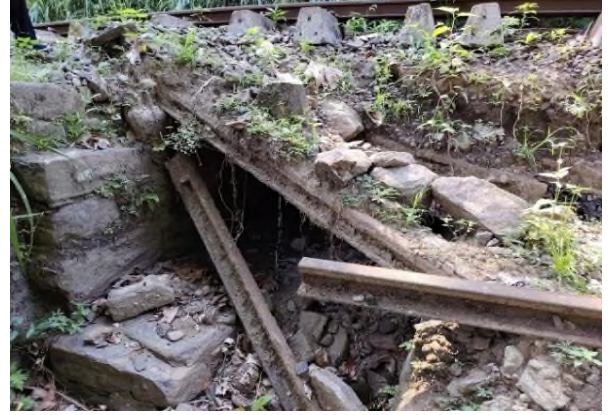
படம் 5b: தளம் எண் 231 புகையிரத பாதைக்குக் கீழே உள்ள பருவகால நீரோடை மற்றும் சேதமடைந்த சிறுபாலம்

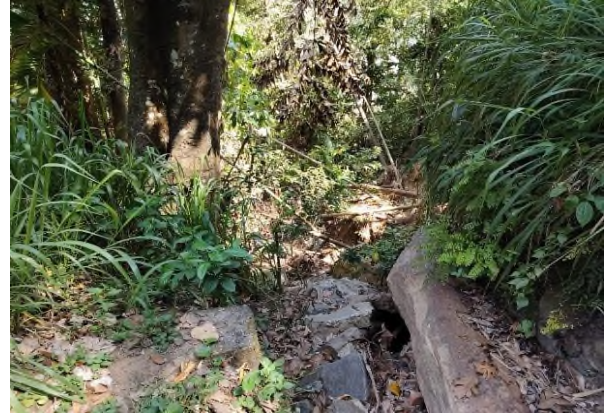
படம் 5d: தளம் எண் 231 இல், மேட்டுப்பகுதியிலிருந்து புகையிரத பாதையை நோக்கிப் பாயும் பருவகால நீரோடை.

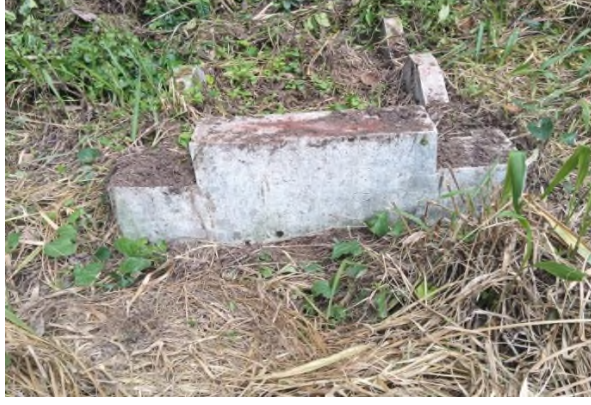
படம் 5e: தளம் எண் 231 இன் அருகிலுள்ள புகையிரத பாதை மற்றும் நிலச்சரிவு.

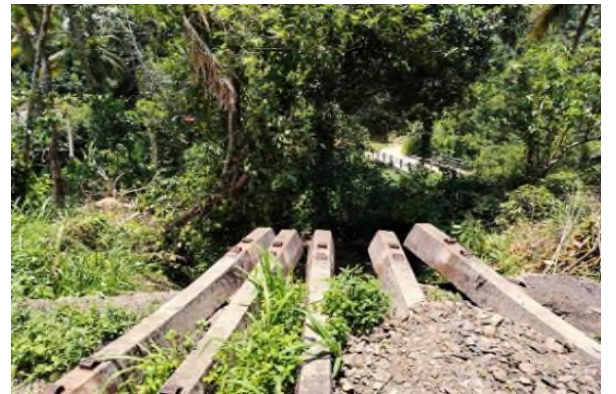
படம் 5j: தளம் எண் 234 இல் சேதமடைந்த புகையிரத பாதையை ஒட்டியுள்ள தாவரப் போர்வை

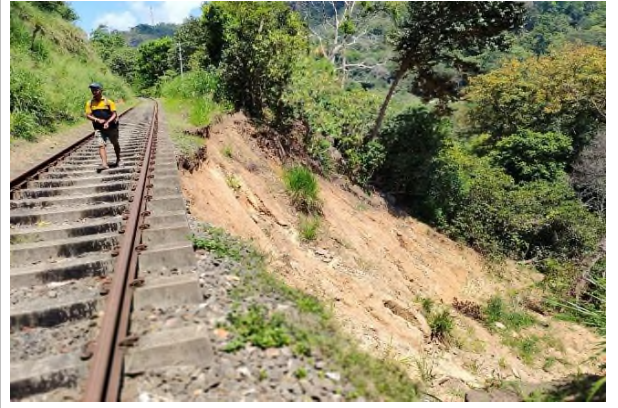
படம் 5l: தளம் எண் 235 இன் சேதமடைந்த சரிவுப் பகுதி

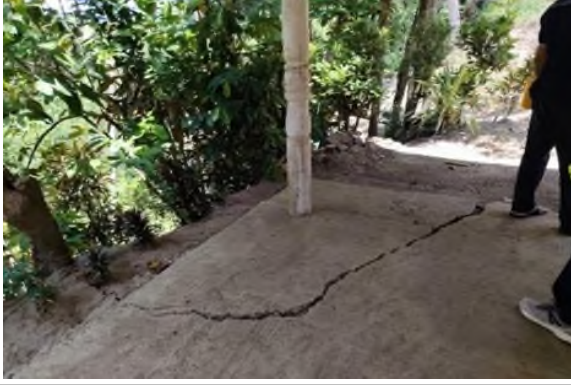
தள எண் 232 அருகே தவிர வேறு வீடுகள் எதுவும் காணப்படவில்லை. அதிக அபாயம் உள்ள வீடு ஒரு மண் திரளால் பகுதியளவு மூடப்பட்டிருந்தது. அதே நேரத்தில் இரண்டு நடுத்தர ஆபத்துள்ள வீடுகள் சேதமடையவில்லை. இடம்பெயர்ந்த மண் திரளும், சீர்குலைந்த தாவரங்களும் புகையிரத ஒதுக்கீட்டுப் பகுதி மற்றும் தனியார் நிலங்கள் நெடுகிலும் குவிந்திருந்தன. பாதிக்கப்பட்ட பகுதியில் உள்ள தளத்தின் நிலப் பயன்பாடு முக்கியமாக புற்கள் மற்றும் புதர்களைக் கொண்டுள்ளது. மேலும், சரிவின் மேல் மற்றும் கீழ் பகுதிகளில் ஏராளமான தென்னை, மா, கித்துல் பனை, ஜாதிக்காய் மற்றும் பலா மரங்களையும் காண முடிகிறது.

படம் 5m: தள எண் 232 அதிக அபாயம் உள்ள வீட்டின் விரிசல் விட்ட தரை
