தணிப்பு நடவடிக்கைகளினால் மண்சரிவு பாதிப்பு ஏதுநிலை குறைப்பு  
கருத்திட்டம்  
தள பிரத்தியேகமான சுற்றுச்சூழல் மற்றும் சமூக முகாமைத்துவ திட்டம்

தள எண்.76 – L1  
எல்ல - வெல்லவாய வீதி (23கிமீ அஞ்சல் அருகில்)  
பதுளை மாவட்டம்

மார்ச் 2022

தயாரிப்பு:  
தேசிய கட்டிட ஆராய்ச்சி நிறுவனம்,  
99/1, ஜாவத்தை வீதி,கொழும்பு 05  
தொ.பே: 011-2588946, 011-2503431, 0112-2500354

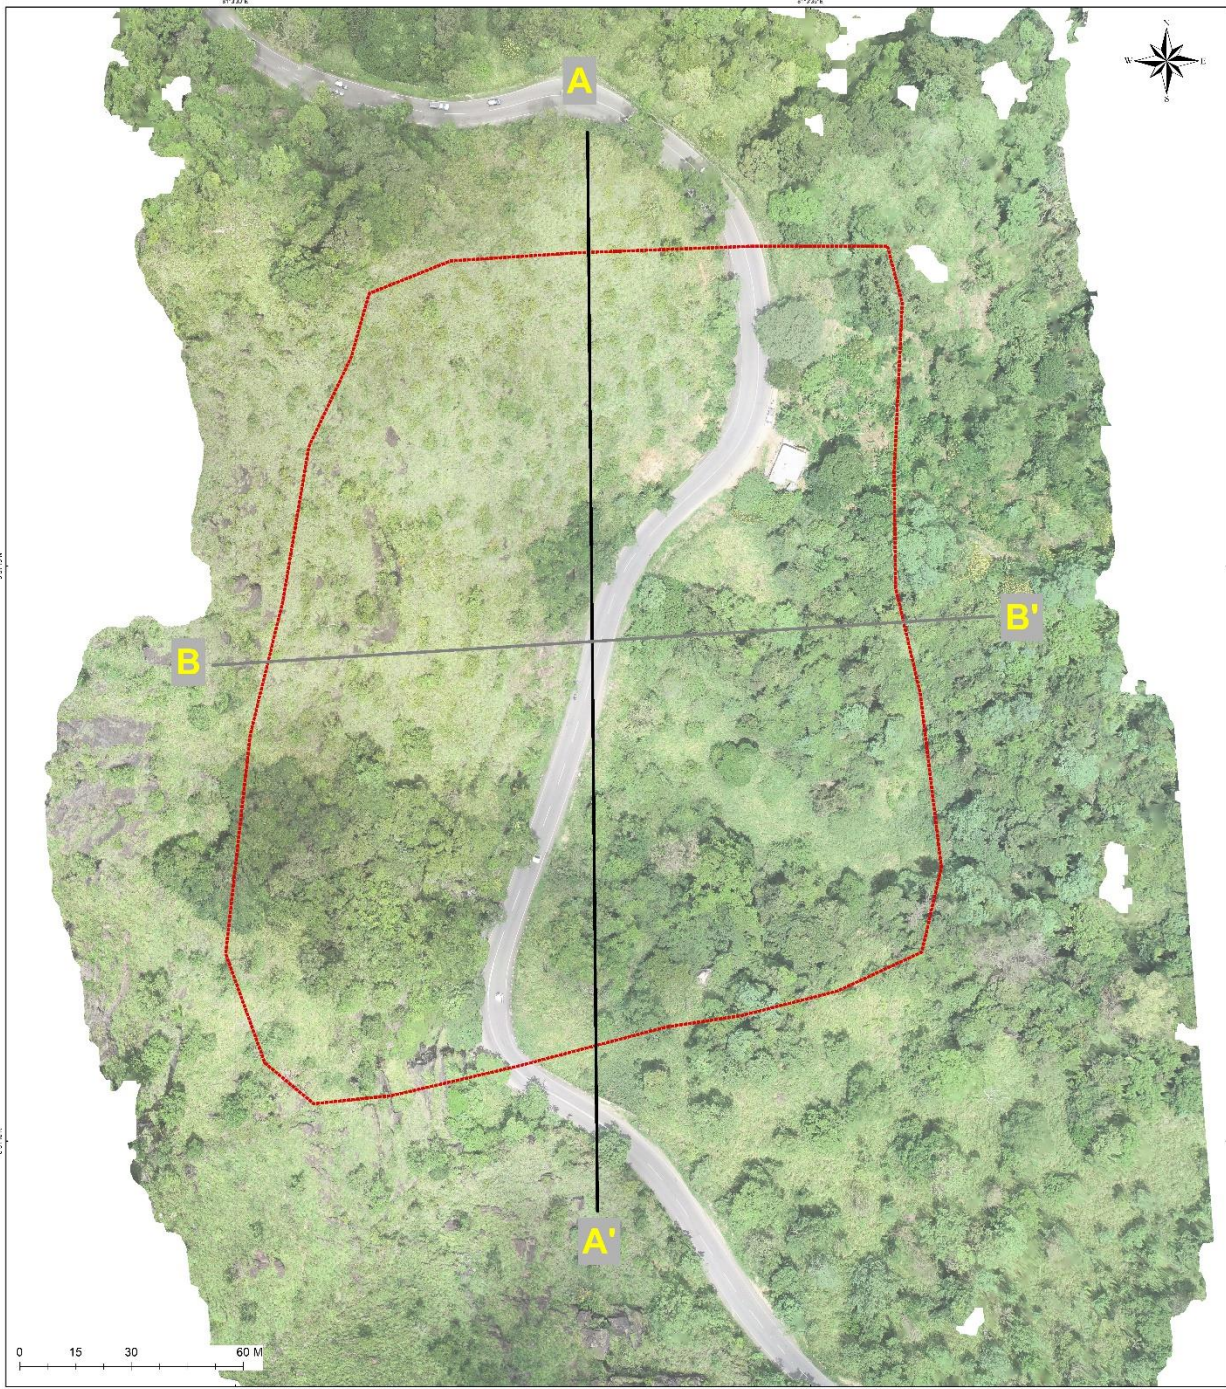
படம் 4: குறுக்குவெட்டு, நிலப் பயன்பாடு, இடர் கூறுகள் மற்றும் இருப்பிடத்தின் இடஞ்சார்ந்த அம்சங்கள்

பகுதியின் சாய்வு சாய்வு வடகிழக்கு திசையில் சுமார் 60 டிகிரி ஆகும், அதே நேரத்தில் சாய்வு தோல்வி 12 மீ செங்குத்து உயரம் மற்றும் 25 மீ நீளம் கொண்டது. தற்போது, சாய்வு தோல்வியின் எதிர் பக்கத்தில் வண்டல் பகுதிகள் காணப்படுகின்றன.

முன்மொழியப்பட்ட திட்டம் வெட்டு சாய்வின் மேலும் முற்போக்கான தோல்வியை எதிர்த்துப் போராடுவதை நோக்கமாகக் கொண்டது. தடுப்புச் சுவர் கட்டுதல், வடிகால் மேம்பாடு, மறுவடிவமைப்பு மற்றும் பாறைகள் விழுவதைத் தடுக்கும் கண்ணி போன்ற தடுப்பு நடவடிக்கைகள் தணிப்பு நடவடிக்கைகளாக செயல்படுத்தப்படும். சுற்றுசூழல் உணர்திறன் மற்றும் சுற்றுலா பகுதியில் அமைந்துள்ளதால், சுற்றுச்சூழல் நட்பு தணிப்பு நடவடிக்கைகள் இந்த தளத்தில் மிகவும் ஊக்குவிக்கப்படுகின்றன. எதிர்கால சாத்தியமான பயன்பாடுகளை செயல்படுத்தக் கூடாமைக்க, தணிப்பு இடத்திலிருந்து இடத்தை ஒதுக்குவது நல்லது.

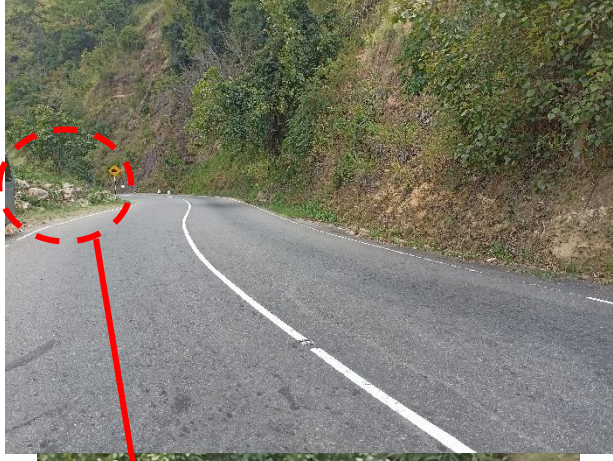
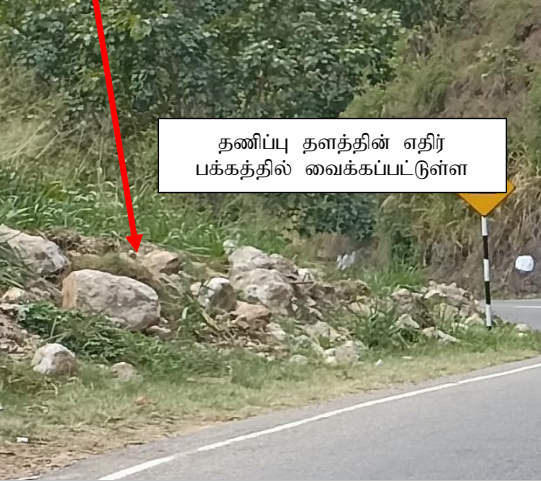
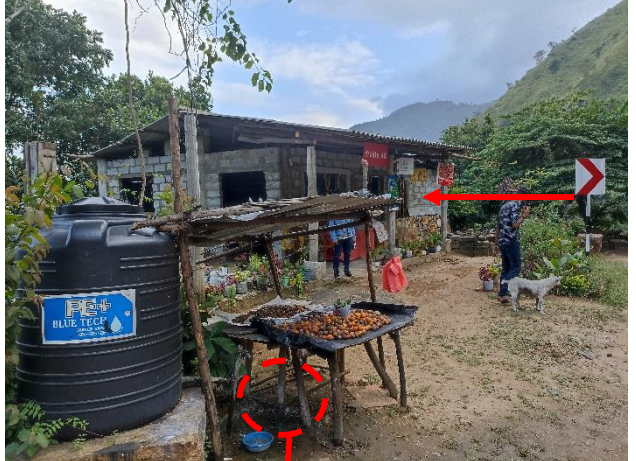
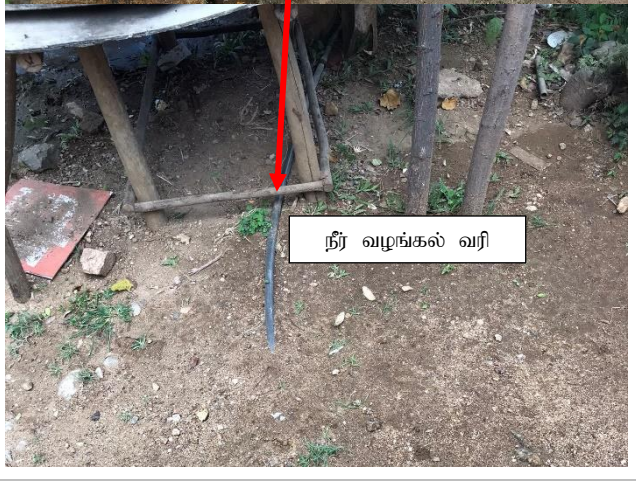
தணிப்பு தளத்தின் எதிர் பக்கத்தில் வைக்கப்பட்டுள்ள

நீர் வழங்கல் வரி

படம் 5a: எல்ல-வெல்லவாய (A23) சாலை வெட்டும் தோல்விக்கு சரிசெய்யப்பட்டது

படம் 5b: ஷாப் கம் ஹவுஸ் கட்டிடம் தணிப்பு தளம் மற்றும் நீர் விநியோக பாதைக்கு முன்னால் அமைந்துள்ளது

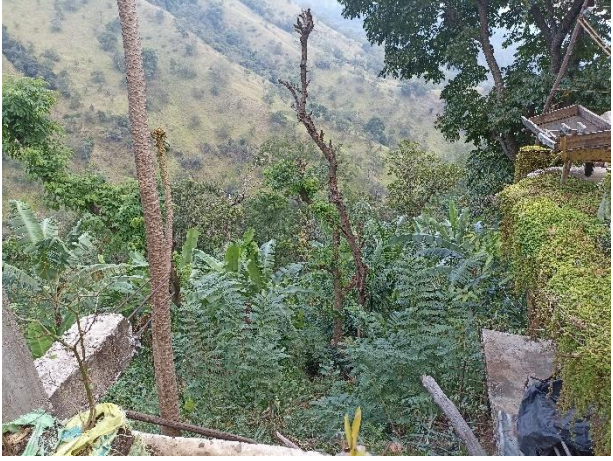
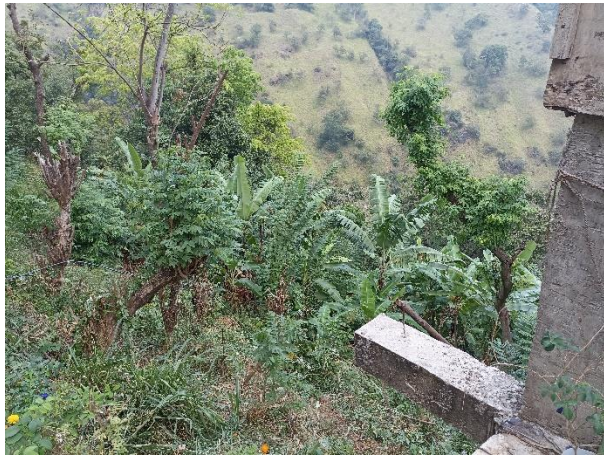
படம் 5c: வீட்டுத் தோட்டம் கீழ்ச் சரிவில் அமைந்துள்ளது

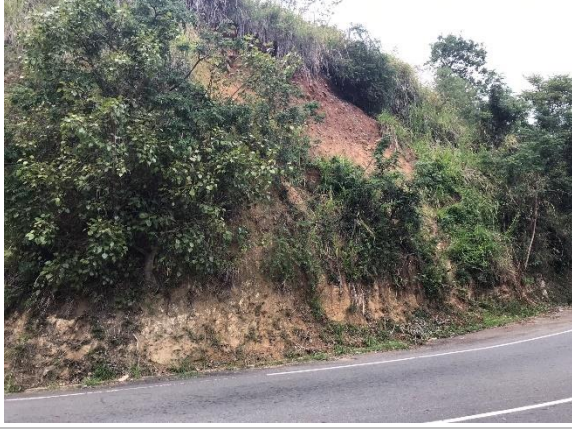
நிலையற்ற சாய்வு பகுதி

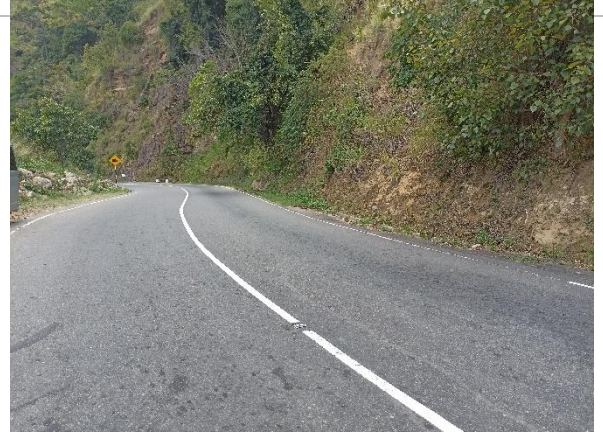
நிலையற்ற சாய்வு பகுதி எல்ல- வெல்லவாய பகுதி (A23)
