தணிப்பு நடவடிக்கைகளினால் மண்சரிவு பாதிப்பு ஏதுநிலை குறைப்பு
கருத்திட்டம்
தள பிரத்தியேகமான சுற்றுச்சூழல் மற்றும் சமூக முகாமைத்துவ திட்டம்

தள எண்.76 – L3
எல்ல - வெல்லவாய வீதி - கல்வெட்டுக்கு அருகில் 25/6
பதுளை மாவட்டம்

மார்ச் 2022

தயாரிப்பு:
தேசிய கட்டிட ஆராய்ச்சி நிறுவனம்,
99/1, ஜாவத்தை வீதி, கொழும்பு 05
தொ.பே: 011-2588946, 011-2503431, 0112-2500354

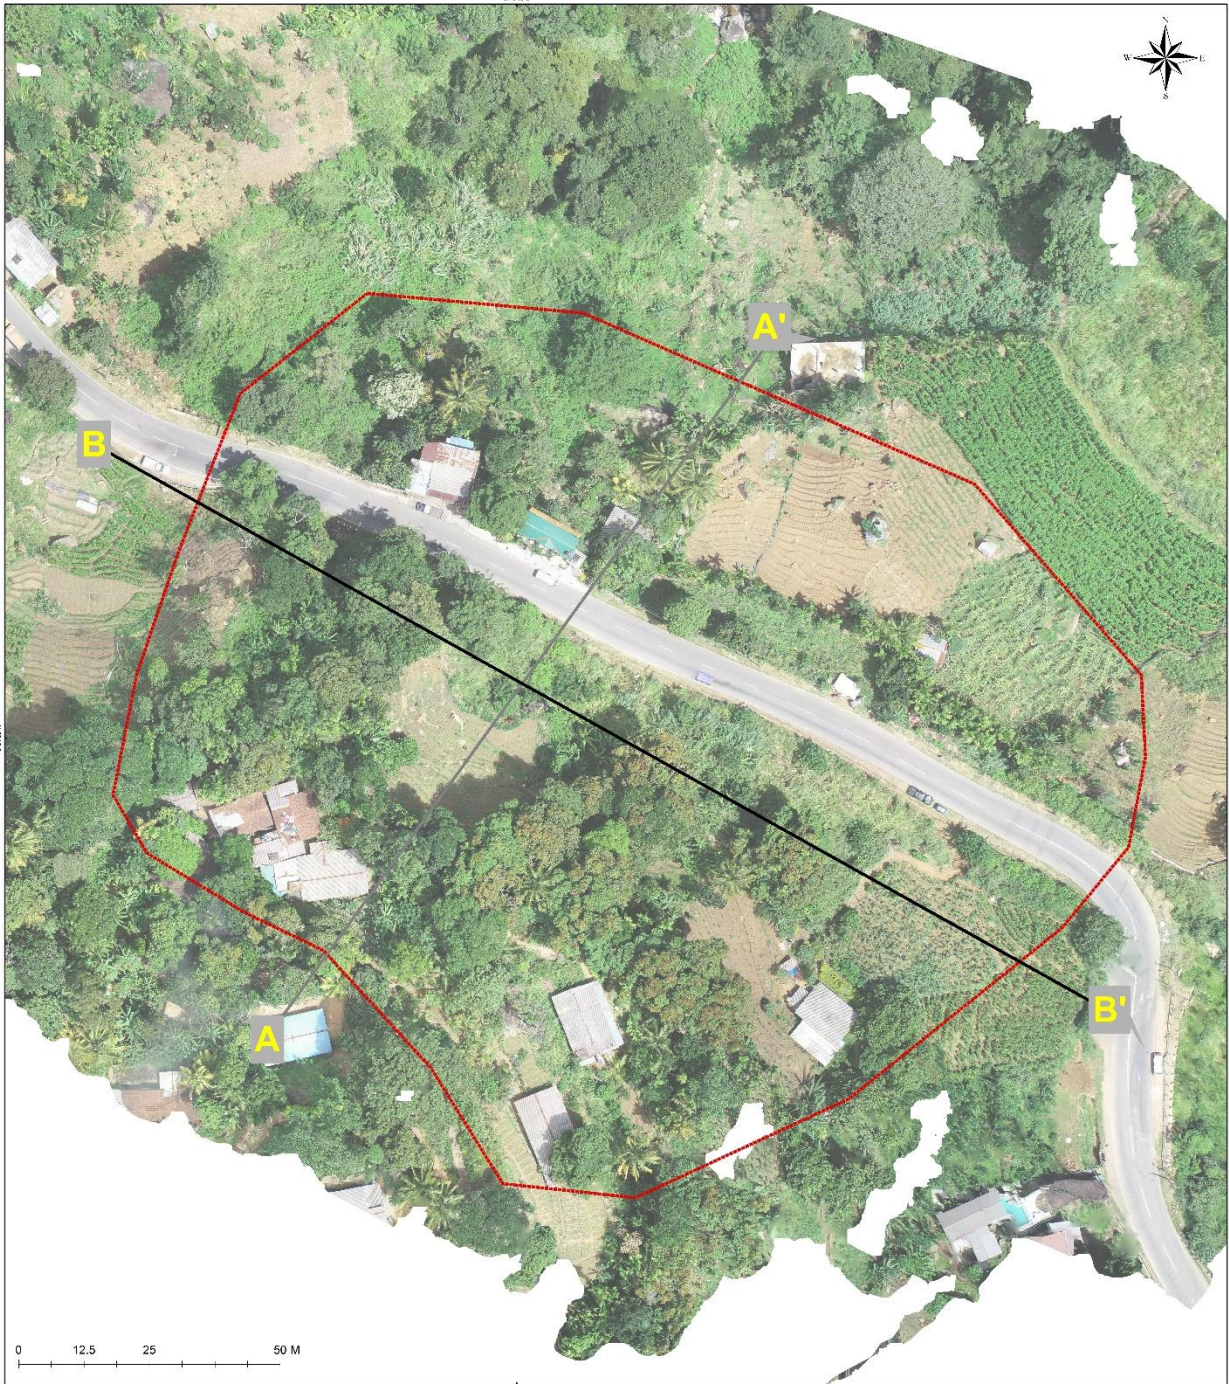
படம் 4: குறுக்குவெட்டு, நிலப் பயன்பாடு, இடர் கூறுகள் மற்றும் இருப்பிடத்தின் இடஞ்சார்ந்த அம்சங்கள்

பாதிக்கப்பட்ட இடம் எல்ல-வெல்லவாய வீதியில் (கல்வர் 25/6க்கு அருகில்) அமைந்துள்ளது. வளாகத்தில், வெட்டப்பட்ட சாய்வு பகுதியை அடையாளம் காண முடியும். வெட்டப்பட்ட சாய்வு (படம் 04 ஐப் பார்க்கவும்) எல்ல - வெல்லவாய சாலை (A23), இரண்டு வணிக கட்டிடங்கள் மற்றும் கீழ் சாய்வு பகுதியில் அமைந்துள்ள வீட்டுத் தோட்டம் ஆகியவற்றின் கூறுகளை பாதிக்கும். இப்பகுதியின் மேல் சரிவில் 4 வீடுகள் பெரிய அளவில் பாதிப்பை ஏற்படுத்தாவிட்டாலும் உள்ளன. வெட்டப்பட்ட சாய்வு பகுதியில் லீக்ஸ் மற்றும் அவரை தாவர வகைகள் சிதறி காணப்படுகிறது. வெட்டப்பட்ட பகுதிக்கு அருகில் ஒரு நீர்நூறு இயங்குகிறது. வெட்டப்பட்ட சாய்வுப் பகுதியைச் சுற்றி சில தாவரத் திட்டிகள் சிதறிக்கிடக்கின்றன. தணிப்பு தளத்தின் சுற்றியுள்ள பகுதியில் (100மீ தூரத்திற்குள்) வேறு எந்த முக்கியமான நினைவுச்சின்னங்களும் இல்லை. தணிப்பு தளத்தில் நீர் விநியோக பாதைபளை அவதானிக்க முடியும் மற்றும் மின் விநியோக பாதைகள் மின் கம்பங்கள் பாதிக்கப்பட்ட இடத்திற்கு அருகில் அவதானிக்க முடிவாம். வடிகால் அமைப்பு சாலை அருகில் காணலாம் ஆனால் முறையாக பராமரிக்கப்படவில்லை.

ஏறக்குறைய செங்குத்து அல்லாத பொறியியல் சரிவு வெட்டு தொடர்ச்சியான தீவிர மழை நிகழ்வுகள் காரணமாக எதிர்கால தோல்வி ஆபத்தில் இருக்கும். இதன் காரணமாக எல்ல-வெல்லவாய வீதி (A23), வர்த்தக இடங்கள், ஸ்பிரிங் மற்றும் கீழ் சரிவில் அமைந்துள்ள வீட்டுத் தோட்டம் மற்றும் மேல் சரிவு ஆகியவை வெட்டப்படாமல் ஆபத்தில் உள்ளன.

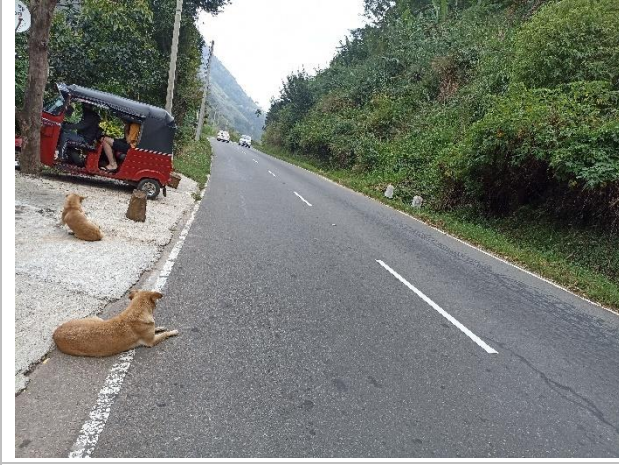
படம் 5a: எல்ல-வெல்லவாய (A23) சாலை வெட்டும் தோல்விக்கு அருகில் அமைந்துள்ளது

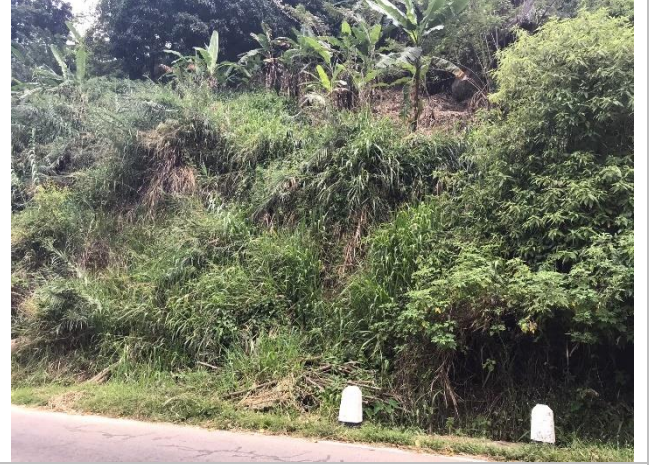
படம் 5b: தணிப்பு தளத்தின் மேல் - சரிவில் வீட்டுத் தோட்டம்

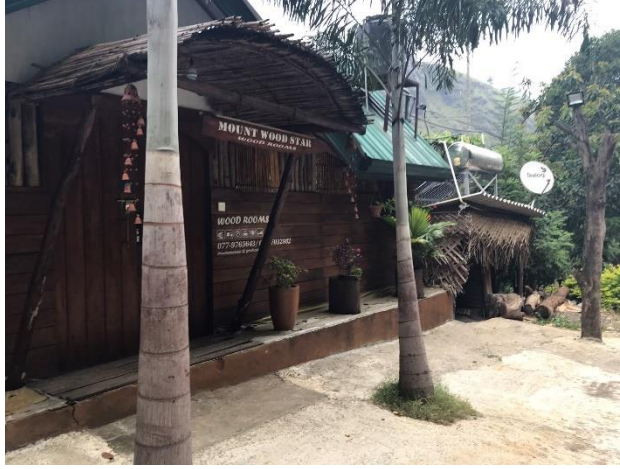
படம் 5c: தணிப்பு இடத்தை ஒட்டிய வணிக இடத்தின் பக்க மற்றும் முன் காட்சி

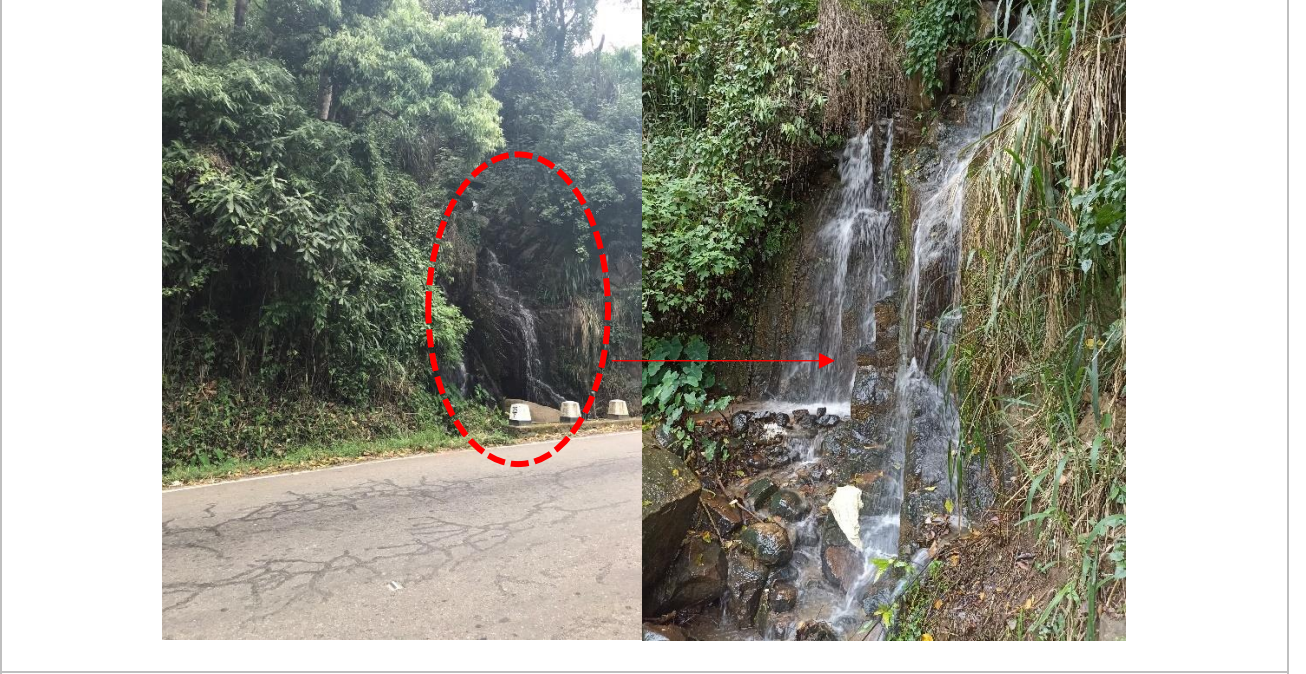
7. படம் 5e: தணிப்பு தளத்திற்கு அருகில் நீரோடை அமைந்துள்ளது

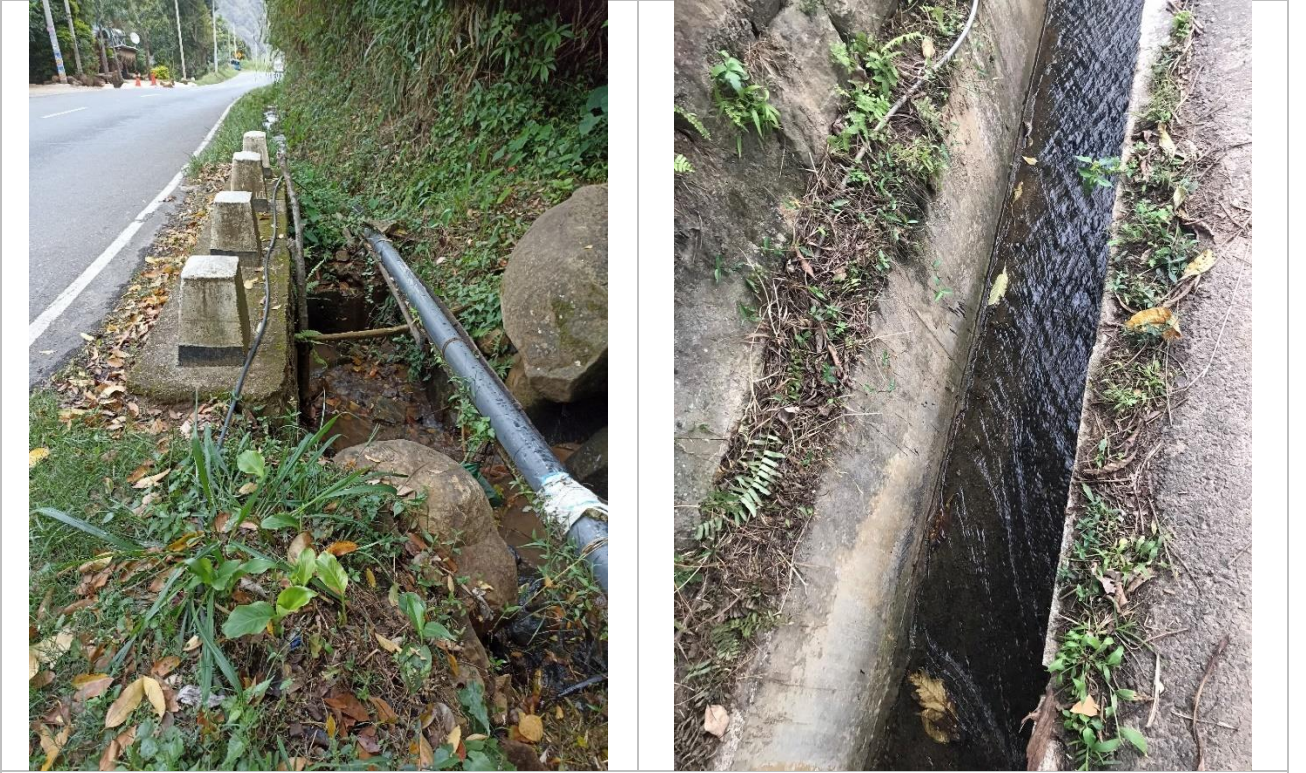
படம் 5f: பகுதியின் கீழ் சரிவு வழியாக செல்லும் வடிகால் மற்றும் நீர் வழங்கல் பாதை

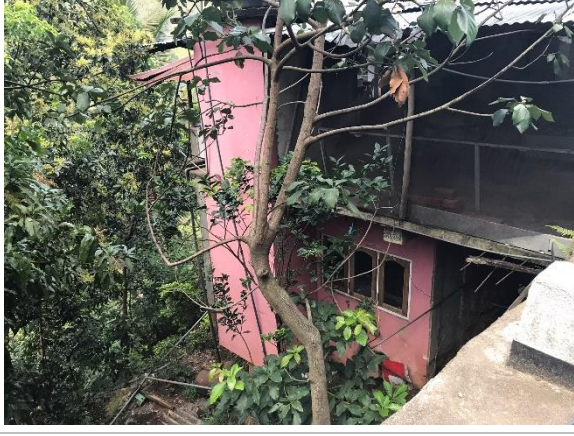
வணிக கட்டிடம் கீழ் சரிவில் அமைந்துள்ளது

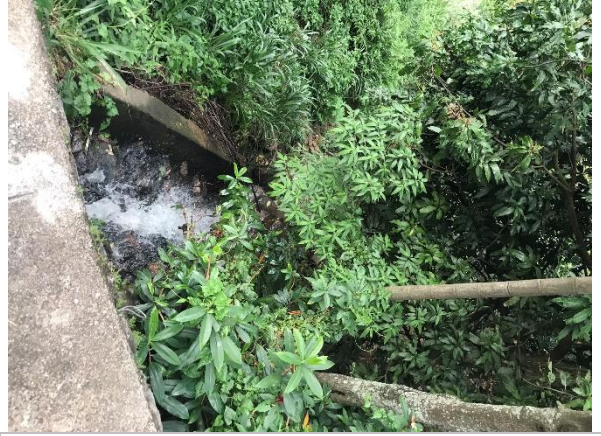
தாழ்வாக ஓடும் வடிகால்

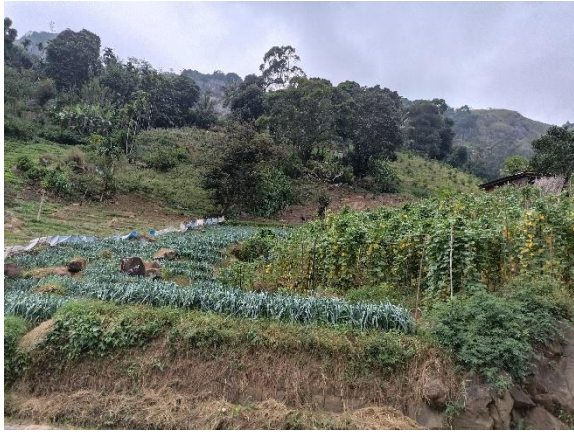
தணிப்பு தளத்திற்கு அருகில் தாவர பகுதி அமைந்துள்ளது

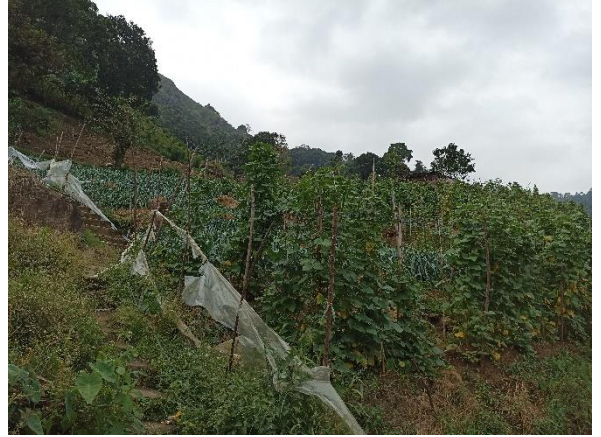
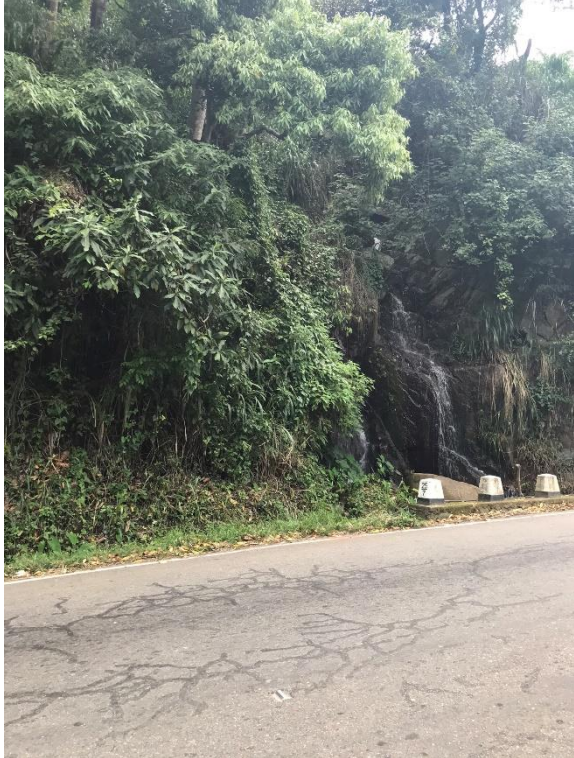
தணிப்பு தளத்தில் சரிசெய்யப்பட்ட தாவர பகுதி அமைந்துள்ளது
